RELATÓRIO DE VISTORIA

Referência: Processo SEI nº 02810010.003381/2021-93
Interessado: Procuradoria Geral do Estado Núcleo de Caicó - PGE
Assunto: Lixão do Município de Caicó/RN

1 – INTRODUÇÃO

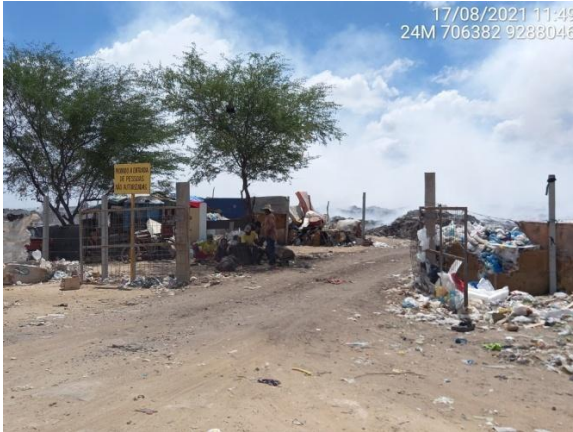
A área estava parcialmente cercada, acarretando inclusive, abertura de espaços no isolamento, facilitando a entrada de pessoas estranhas na área do “lixão”, e não possui guarita com portão/porteira na entrada (Fotos 1 e 2). Apesar de possuir funcionário da prefeitura trabalhando no local para controlar e vigiar a área do lixão, o mesmo informou que no local os resíduos são descartados pelo veículos responsáveis pela coleta municipal e particulares (Foto 3). Não existem valas escavadas no local, e devido à área possuir grande dimensão, isto dificulta a regularização do lixo já exposto, na forma recomendada, ou seja, não ocorre confinamento e compactação com argila, e no local, os resíduos (domiciliares, industriais/tecelagens, eletrônicos e da construção civil) estão sendo descartados a céu aberto (sem controle) provocando dispersão de sacos e sacolas para a área circunvizinha, acarretando poluição do ar e do solo, tornando-se um potencial *habitat* de vetores causadores de doenças (como a dengue) e proliferação de insetos (Fotos 4 a 8).

Foto 1. Entrada da área do lixão sem portão/porteira.

bem como da inércia do Poder Público Municipal no atendimento aos apontamentos das notificações do IDEMA e do TAI, este Órgão recomenda em caráter urgente, a elaboração de um Plano de Ação para o fechamento gradual do lixão com estabelecimento de prazos, contendo a ampliação do Programa de Coleta Seletiva, e a execução de PRAD (Plano de Recuperação de Área Degradada).

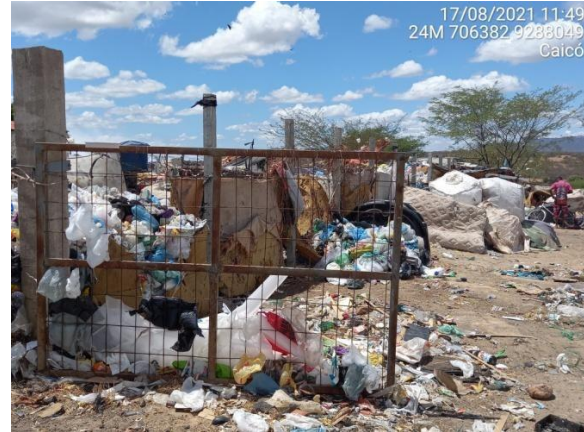
Foto 2. Área com espaços abertos.

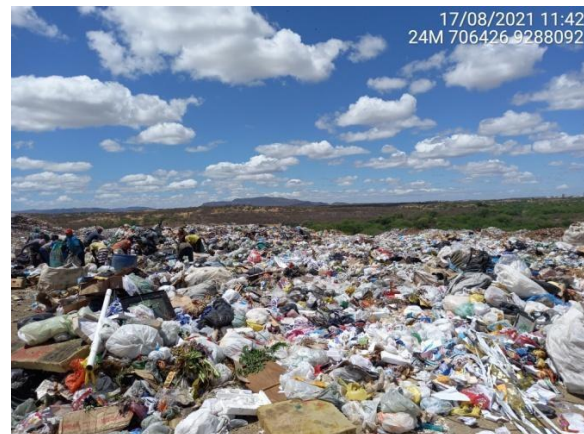
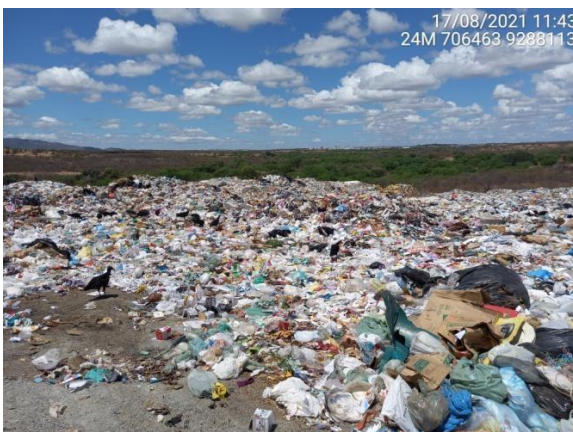
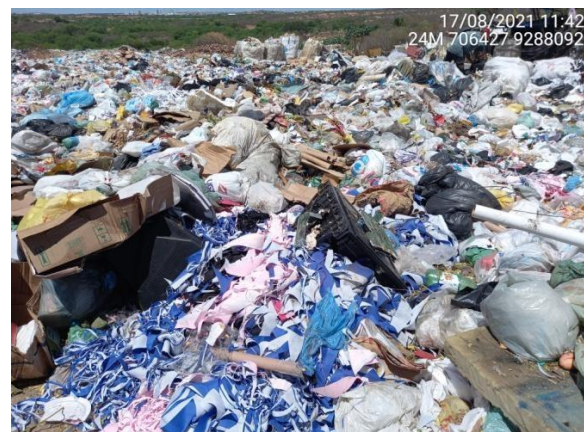
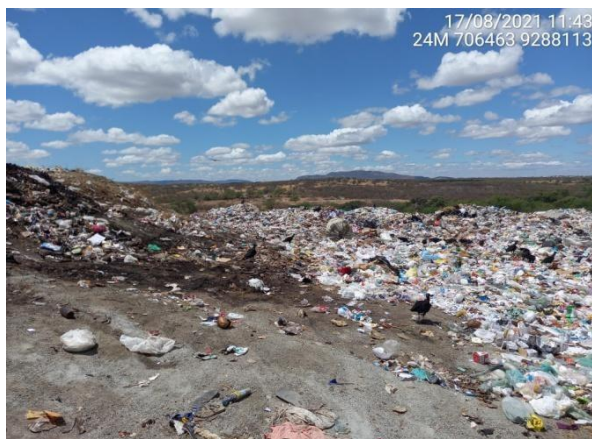
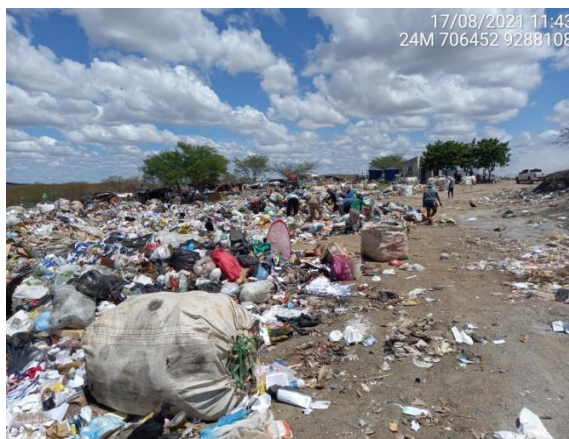
Foto 4. Resíduos descartados a céu aberto.

Foto 5. Visão da área do lixão.

Foto 6. Resíduos descartados a céu aberto.

Foto 7. Visão da área do lixão.

Foto 8. Visão da área do lixão.

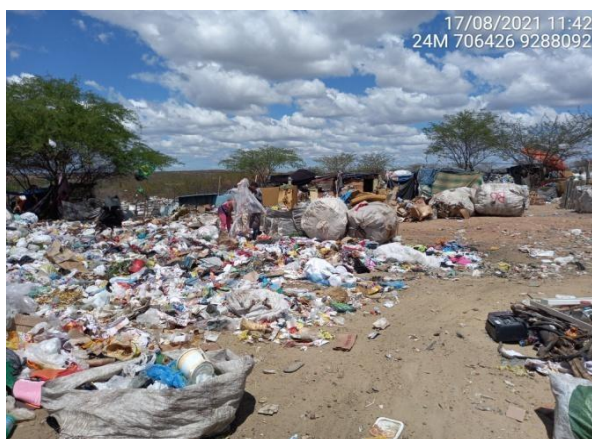
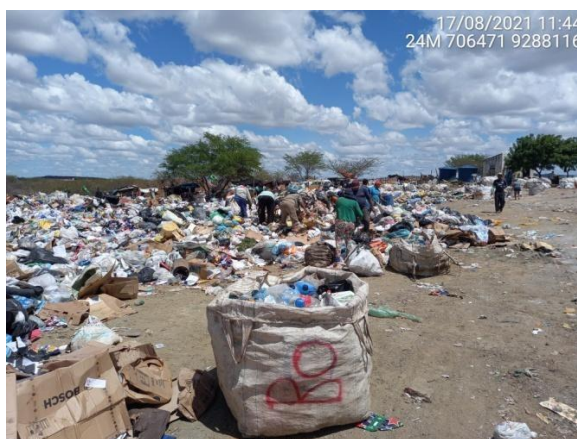
Na ocasião da vistoria, constatamos a presença de aproximadamente 80 (oitenta) catadores no local, que segundo informações, cerca de 20 (vinte) deles passam a semana (segunda a sexta) utilizando a área como moradia, e não possuem cadastro na Prefeitura Municipal (Fotos 9 e 10). Visualizamos instalação de banheiros químicos e moradia dos mesmos, de maneira precária (Fotos 11 e 12). Constatamos, também, grande volume de materiais recicláveis separados (Fotos 13 e 14).

Foto 9. Presença de catadores no local.

Foto 10. Presença de catadores.

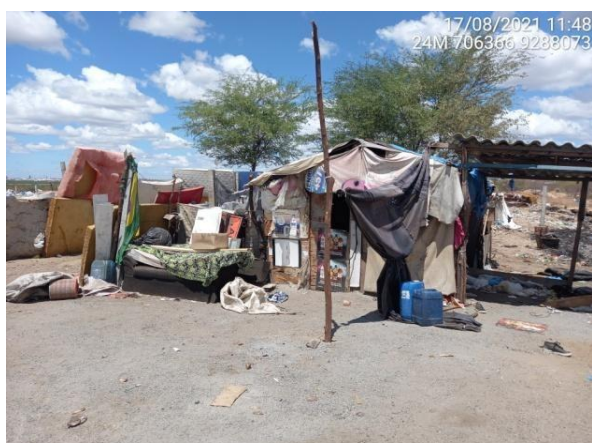
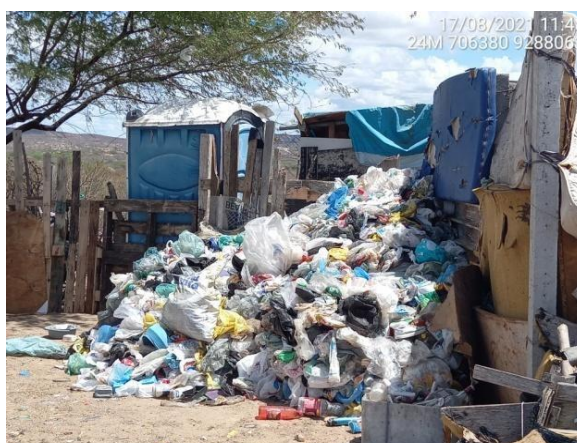
Foto 11. Local de moradia semanal dos catadores.

Foto 12. Instalação de banheiros químicos.

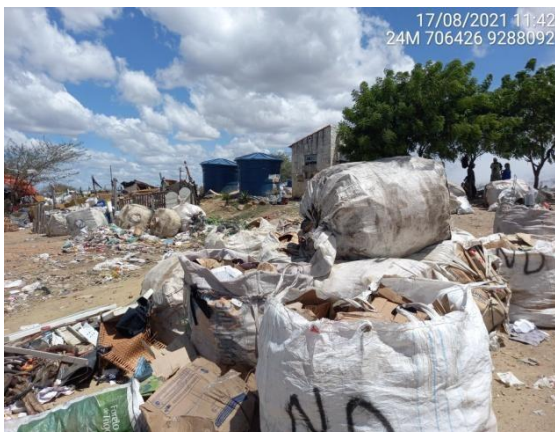
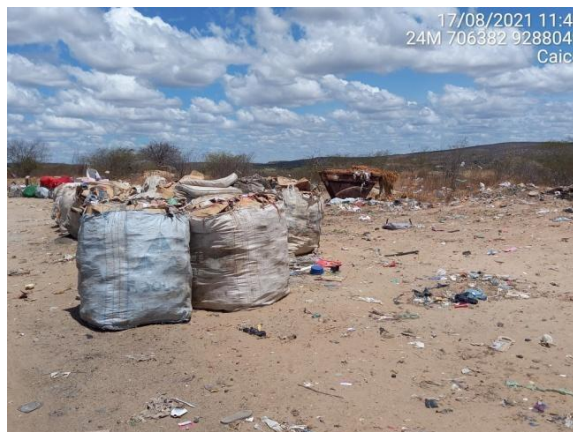
Foto 13. Acúmulo de material para reciclagem

Foto 14. Material para reciclagem.

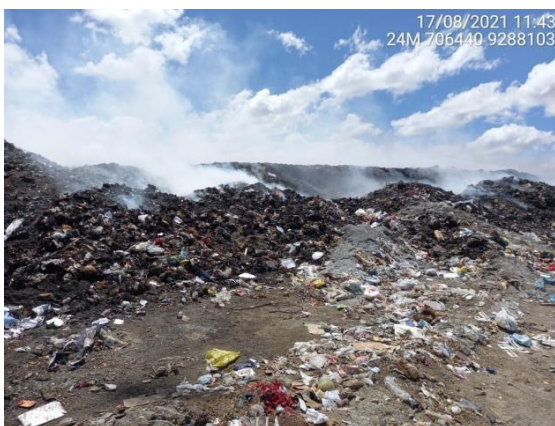
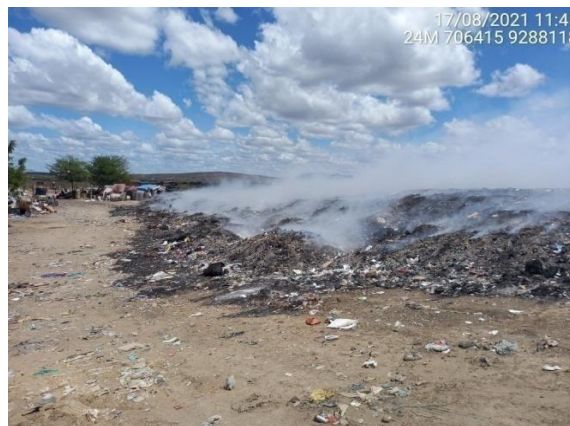
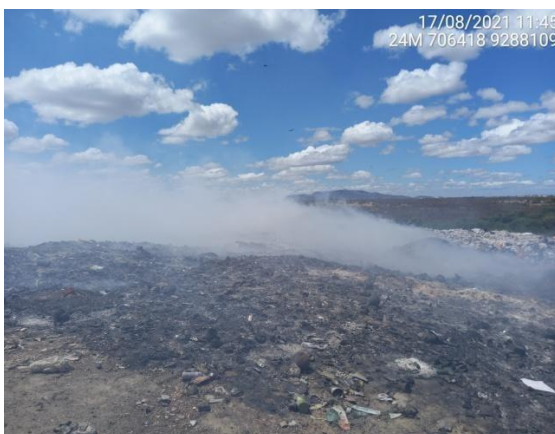
Também, visualizamos grande realização de queimadas, que segundo informações das pessoas presentes no local, teria iniciado no dia anterior a nossa vistoria, causando grande cortina de fumaça para áreas adjacentes, prejudicando pessoas das áreas circunvizinhas, como também, os que trabalham na atividade (Fotos 15 a 17). Visualizamos presença de animais (gatos, cachorros e urubus) no local (Foto 18).

Foto 15. Realização de queimadas.

Foto 16. Realização de queimadas.

Foto 17. Realização de queimadas.

Considerando que a Prefeitura Municipal de Caicó continua realizando o descarte dos resíduos sólidos urbanos gerados no município de maneira inadequada, com o agravante de queimadas constantes, conforme já tinha sido constatado durante a vistoria realizada no dia 17/08/2021, mesmo notificado inúmeras vezes, e autuado por esta conduta, considerada infração ambiental por este Instituto, como também, ter assinado o TAI junto à Coordenadoria de Apoio às Promotorias do Meio Ambiente – CAOP, para realizar as adequações necessárias na área do lixão, em que foi gerada em campo a notificação nº 125/2021 (Processo IDEMA nº 2021-168012/TEC/NOT-0430), recebida pela Sr^a. Maria Alice, Procuradora Adjunta do Município, na qual foi notificado a PARALISAR IMEDIATAMENTE a realização de queimadas no local, como também, cumprir as cláusulas do TAI.

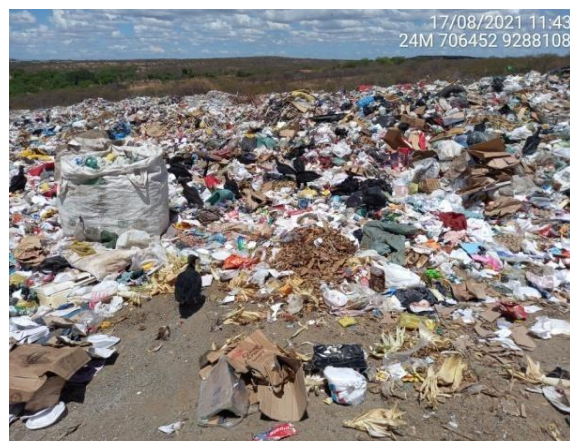
Foto 18. Presença de urubus.

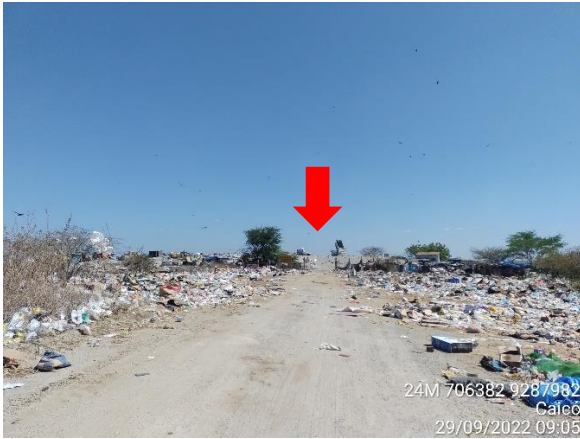
Ao chegar na área do lixão, verifica-se que os resíduos sólidos transbordaram o terreno (Foto 19), pois os resíduos estão sendo lançados ao solo no corredor de acesso (Foto 20), o qual continua com aberturas na cerca, sem portão, e sem nenhum tipo de controle ambiental, sanitário e social.

Foto 19. Entrada do lixão.

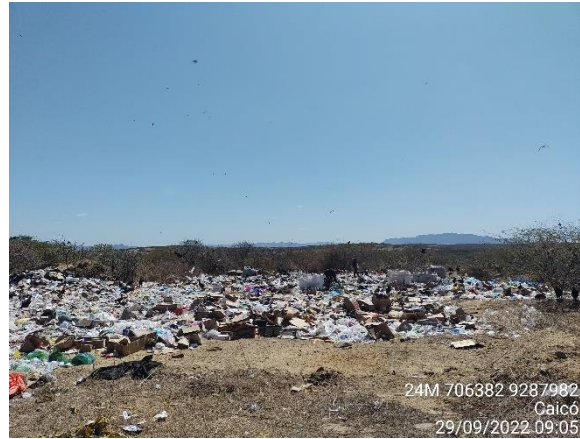
Foto 20. Resíduos lançados diretamente no solo.

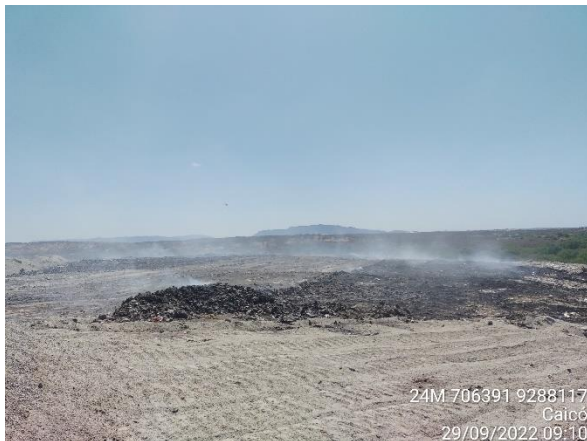
No ato da vistoria, parte dos resíduos estavam emitindo fumaça provocada por queimadas (Foto 21), que segundo informações dos catadores, a recente queimada teve início no dia 25/09/2022.

Foto 21. Fumaça gerada pelas queimada.

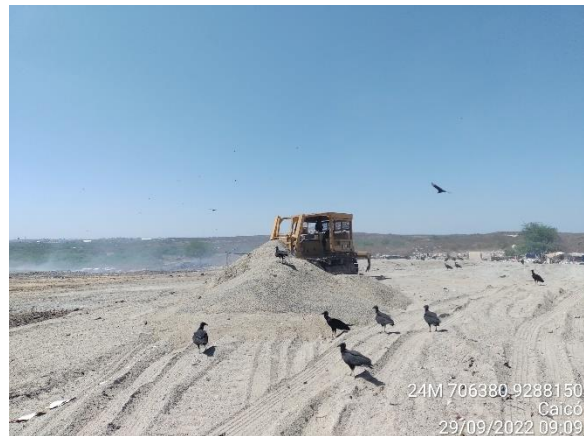
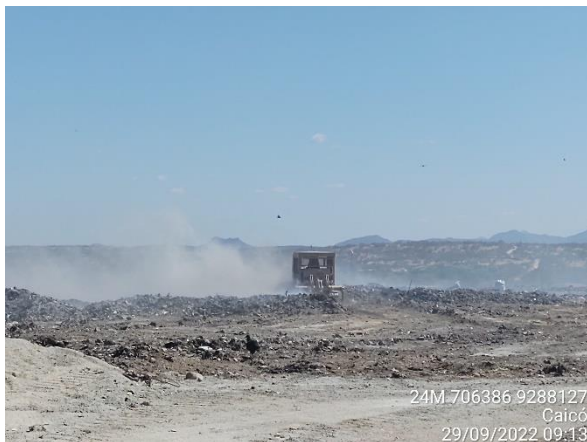
Como também, registra-se no local a execução de serviço realizado por empresa contratada pela Prefeitura, com utilização de uma máquina cobrindo os resíduos com pó de pedra, na tentativa de apagar o fogo (Fotos 22 e 23).

Nota-se que não existem espaços para abertura de novas valas para aterramento dos resíduos, e sim, um grande volume de resíduos cobertos com pó de pedra. E dessa forma, o lixão está evoluindo em altura.

Foto 22. Máquina espalhando o pó de pedra.

Foto 23. Máquina espalhando resíduos queimados.

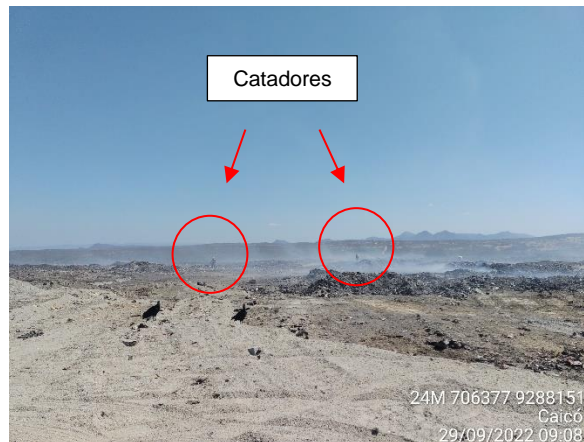
Na ocasião, constatamos a presença de catadores de materiais recicláveis, os quais estavam espalhados entre a fumaça e a poeira que predominava o ambiente, impossibilitando a contagem destes trabalhadores (Foto 24). Porém, segundo informação de um dos catadores, cerca de 80 (oitenta) pessoas continuam trabalhando no local, perceptivelmente de forma desumana, sem equipamentos de proteção individual e expostos a um ambiente insalubre.

Foto 24. Catadores no local onde ocorrem queima dos resíduos.
